汉源县金成锌业有限公司

年产 6 万吨含锌二次资源综合利用项目（一期）

水土保持设施验收报告

二〇一八年四月

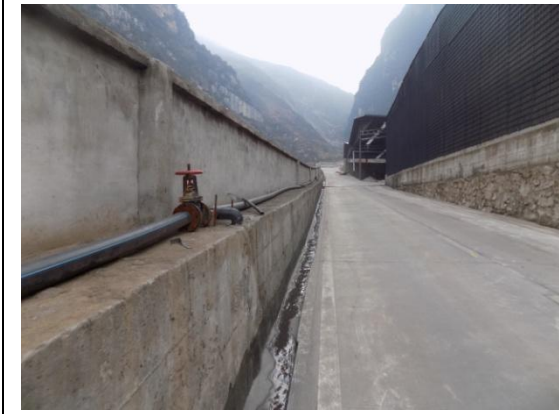
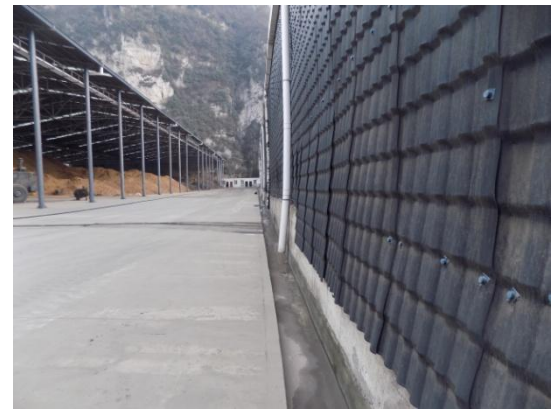
对主体工程区所属的 1 个斜坡防护工程、1 个土地整治工程、1 个防护排导工程进行了全面查勘，单位工程查勘比例 100%，对相应的单位工程所属的 4 个分部工程进行了全面核查，分部工程抽查核实比例 100%。墙体表面平整，无破损，运行正常，外观质量合格；绿化带覆土厚度和平整度满足要求；排水沟表面平整、无破损，排水通畅，外观质量合格。

厂区内排水沟

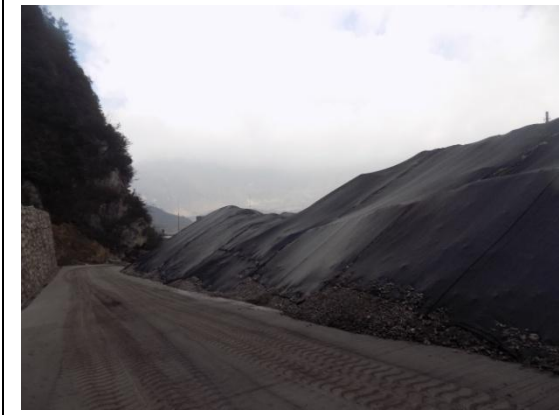
临时堆料区根据厂区规划需要进行了硬化处理,因此设计的工程措施和植物措施无法实施,实际采取的措施仅有临时措施,方案设计的遮盖措施为防雨布遮盖,建设单位根据投资情况,选用密目网进行遮盖,数量与设计相同,满足水土保持要求。实际完成水土保持专项措施工程量和批复水保方案水土保持专项措施工程量如下。

密目网遮盖

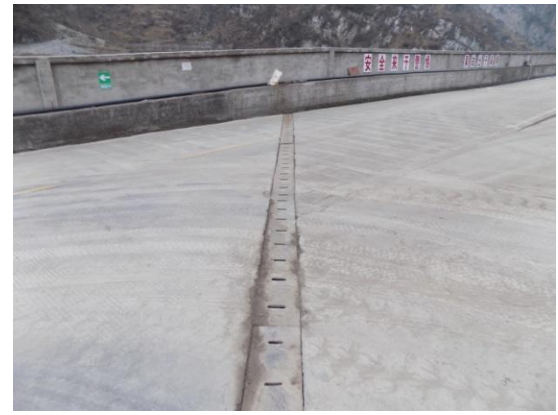
厂区内排水沟

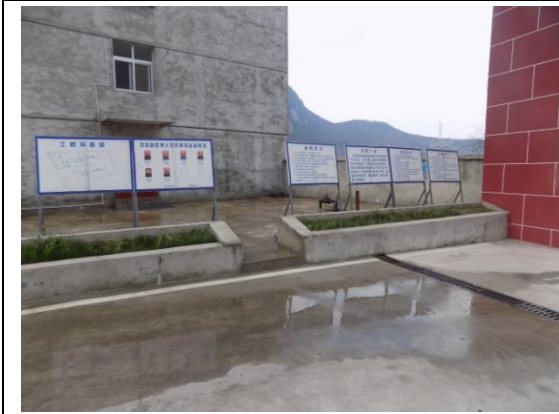
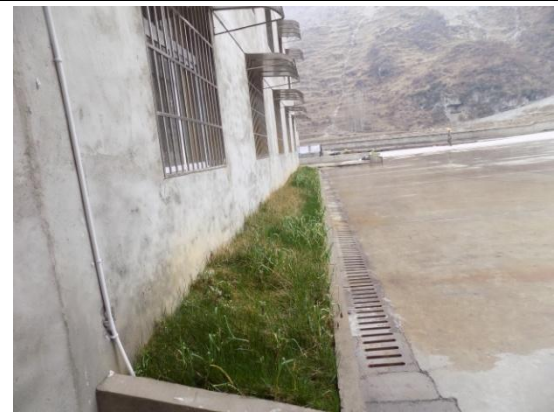
核查结果显示,主体工程区种植槽内植物总体情况良好,植被覆盖度在 80% 以上,成活率在 90% 以上,保存率在 90% 以上,草地核实面积比例达到 100%。主体工程区植物措施总体情况良好,能有效防止水土流失,改善厂区景观,促进生态环境友好,主体工程区水土保持植物措施工程质量合格。

厂区内绿化带

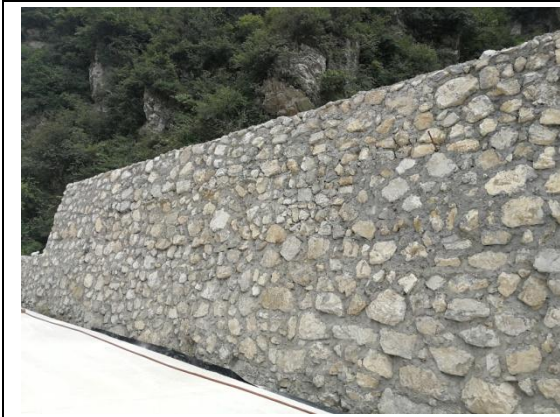
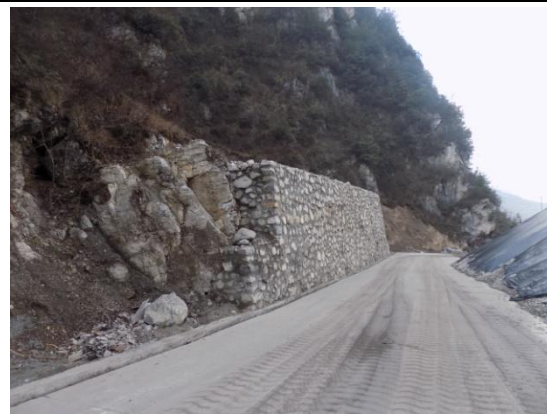
浆砌石挡墙
