雅安市大兴污水处理厂项目工程
水土保持设施验收报告

建设单位：雅安海天水务有限公司

编制单位：四川兴雅建设工程管理有限公司

2019年8月

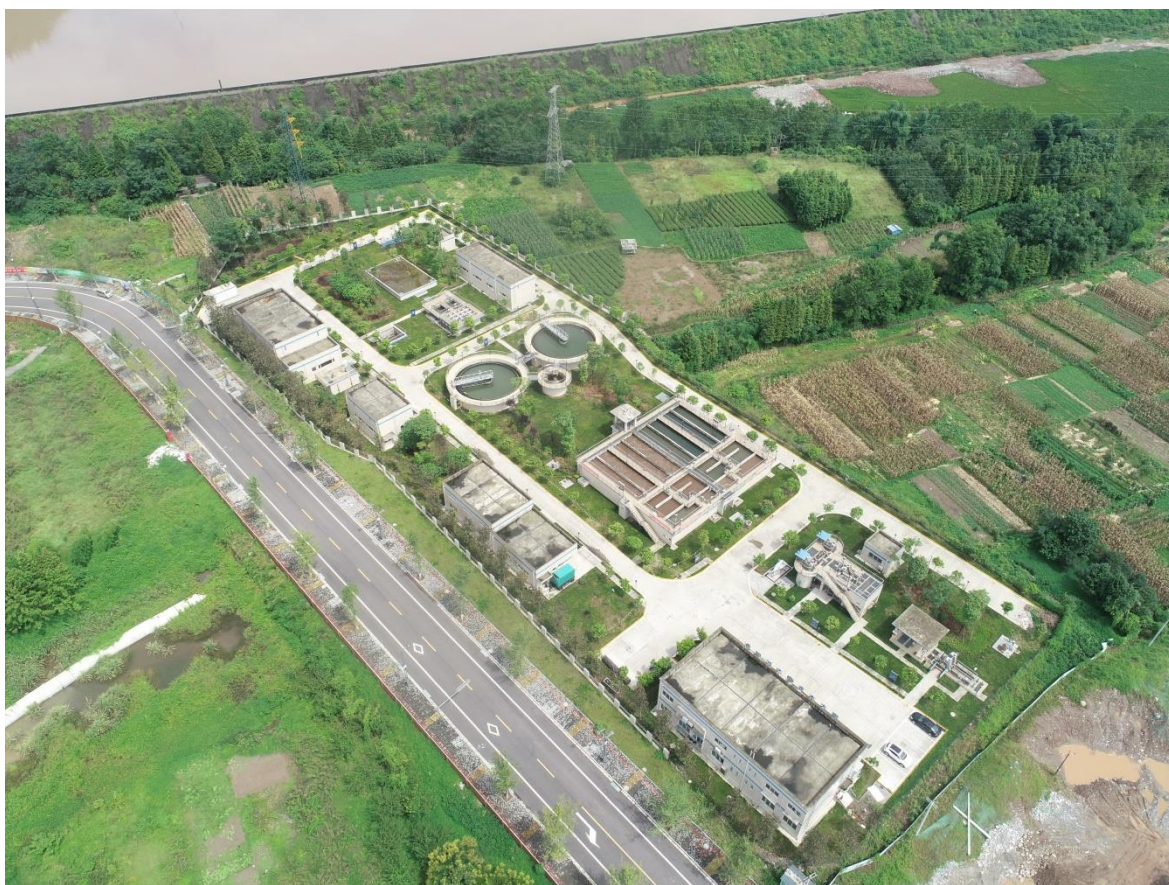
图 1-1 项目周边地形地貌

本工程区域海拔高程在 542.31m-1010m 之间,地形以低 ft 丘陵为主,地形坡度在 15° - 35° 之间,项目区地块属于平坝地貌。

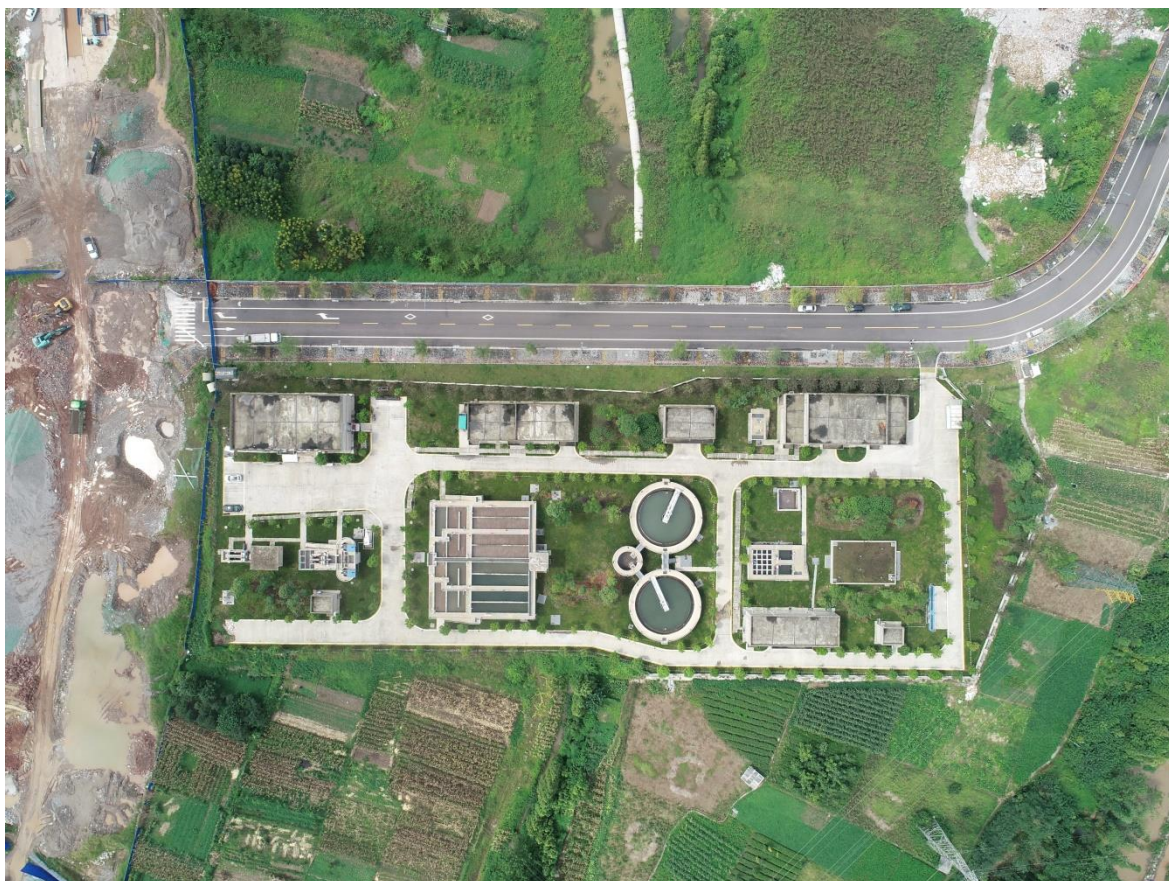
图 1-2 项目区植被情况图

雨城区气候温和，雨量充沛，属亚热带常绿阔叶林地带，具有雅安市雨城区多种植物良好的生态环境，因而植物种类繁多，分布广，藏量大。森林覆盖率 50.3%。通过调查，项目区主要树种有樟树、桉树、柏树、松树、小叶女贞等，主要草种有三叶草、高羊茅、百喜草等。
